ESB
PUERTO RICO CORPORATION

Closeout Package 6.28.2024

Steam Turbines Battery
Banks #5 and #6
esbpr.com/generapr

Informe de Evaluación y Recomendación para Reemplazo de Bancos de Baterías

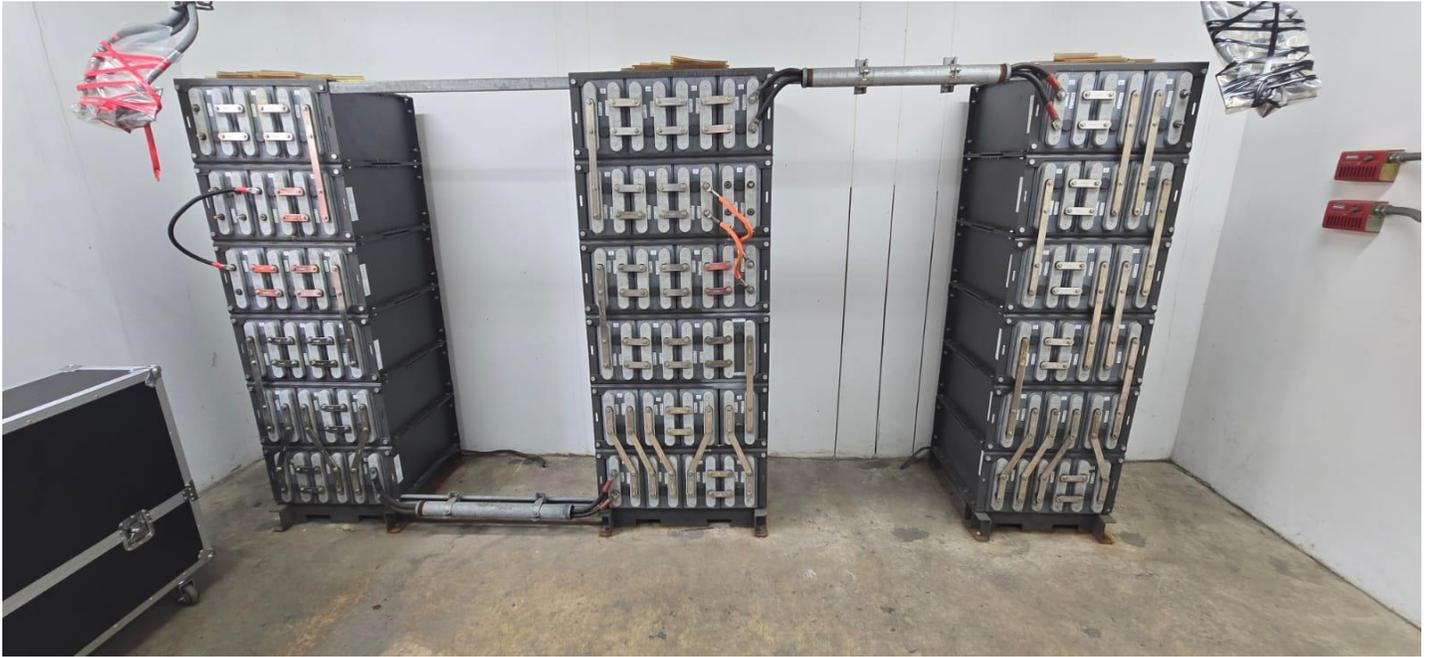
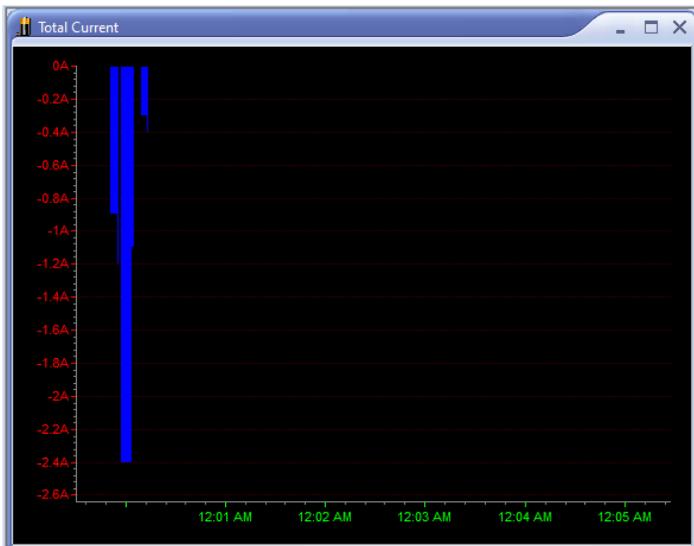
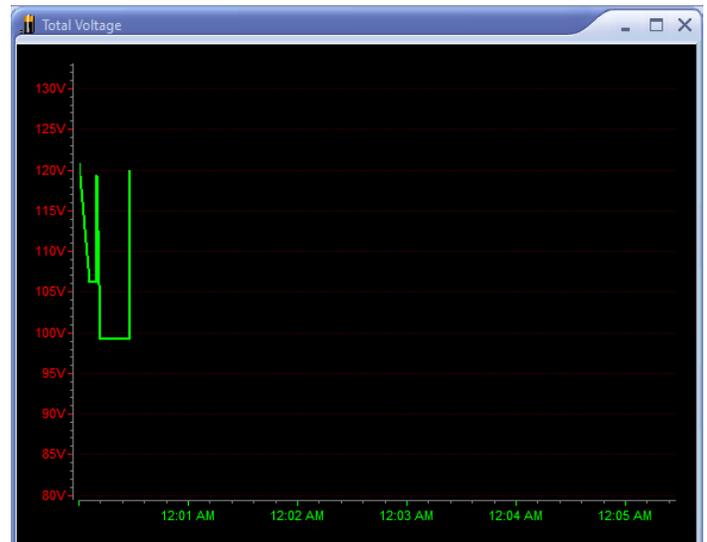
BANCO DE TURBINA 6P1400B (izquierda)

La prueba de descarga del banco de baterías de línea de turbina (6P1400B) se llevó a cabo conforme a los estándares basados en IEEE-450-2010.

Durante la prueba de descarga, la temperatura ambiente promedio fue de 87°F, mientras que el sistema de enfriamiento del cuarto de estación estaba funcionando de manera limitada.

- Previo al inicio de la descarga, la celda #35 estaba fuera del circuito.
- Durante la prueba, se detectó un problema con la celda #6, que requirió ser eliminada del circuito.
- A pesar de reiniciar el proceso de descarga, el banco experimentó una caída abrupta de voltaje, lo cual provocó la apertura de un circuito en el banco, impidiendo completar la descarga de 3 horas a 300 Amp/hora como se había planeado.

Recomendación: Basado en los resultados de la evaluación, se recomienda el reemplazo completo del banco de baterías. Adjunto a este informe se encuentra el reporte completo de la descarga del banco de baterías de línea de turbina (6P1400B).

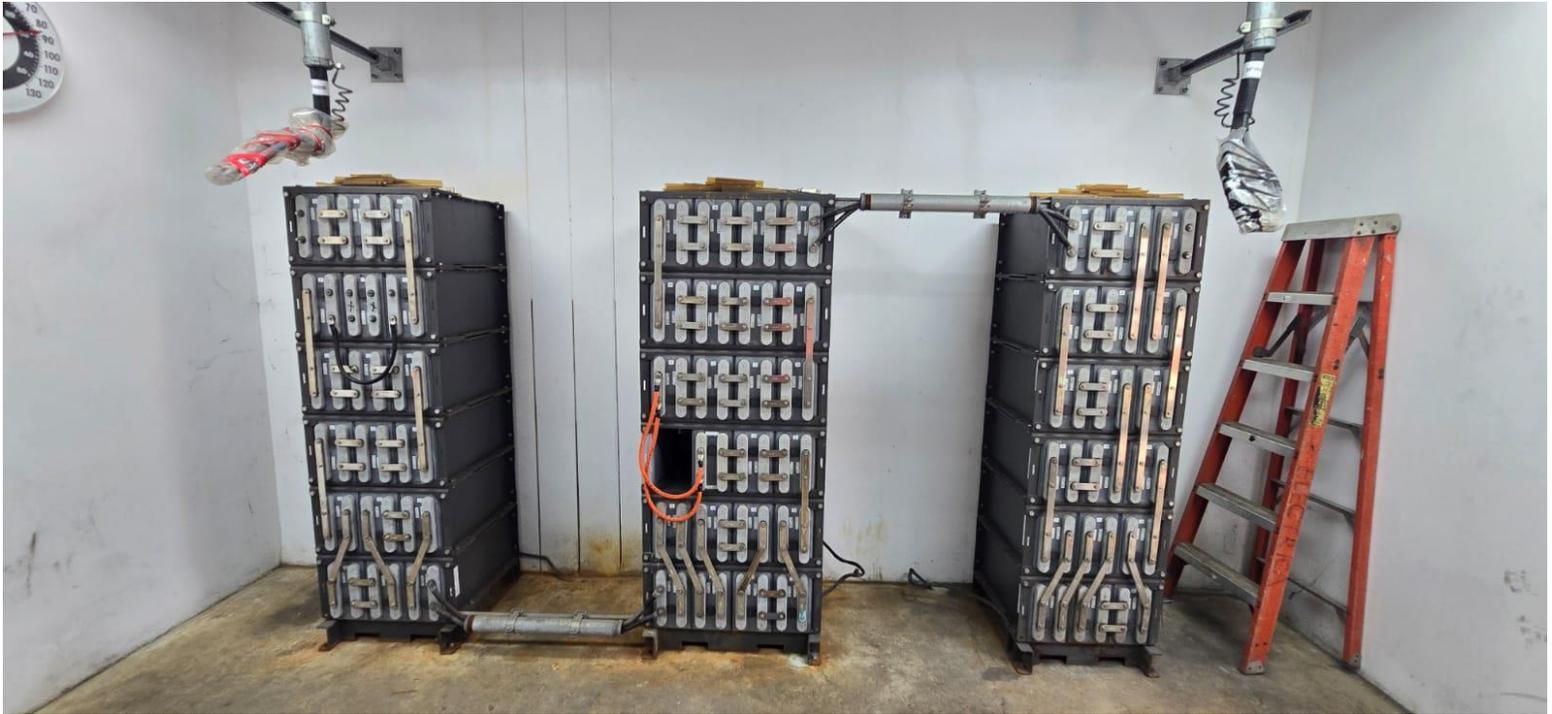
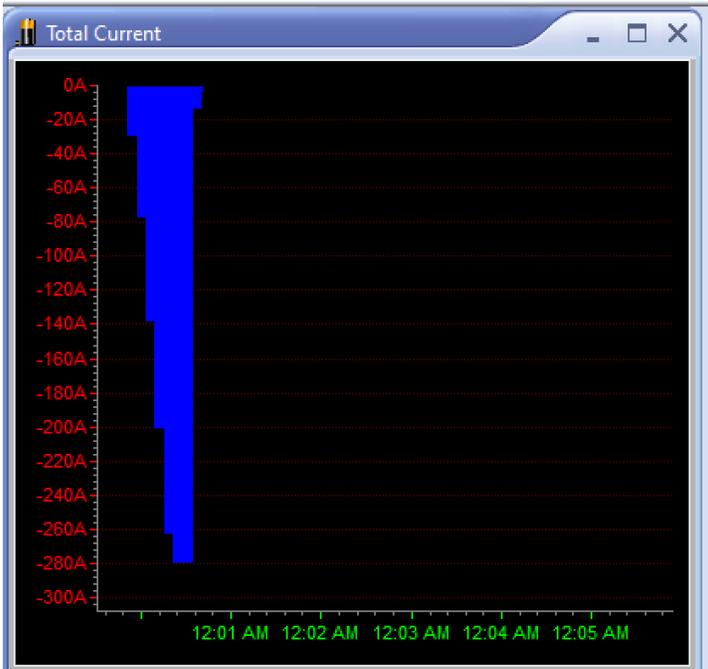
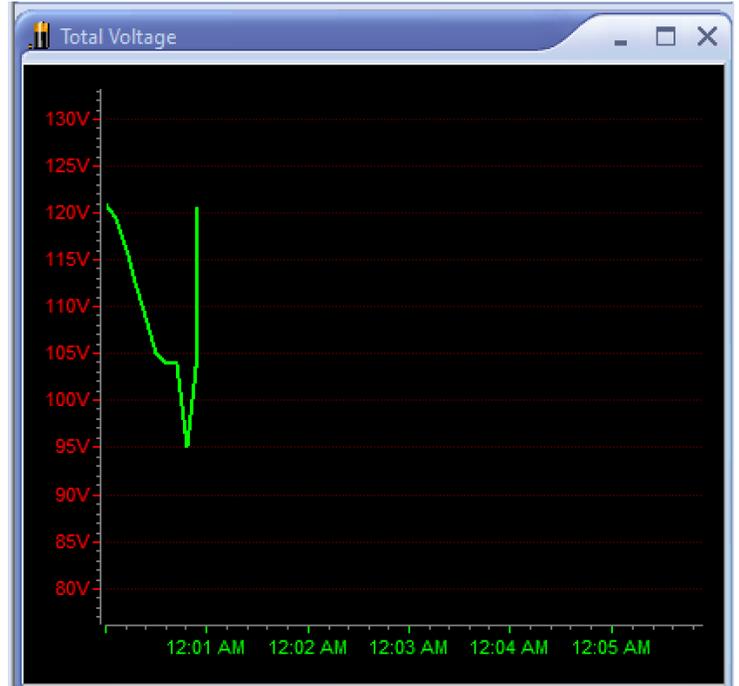
BANCO DE TURBINA 5P1400A (Derecha)

La prueba de descarga del banco de baterías de línea de turbina (6P11400B) se llevó a cabo conforme a los estándares basados en IEEE-450-2010.

Durante la prueba de descarga, la temperatura ambiente promedio fue de 92°F, mientras que el sistema de enfriamiento del cuarto de estación estaba fuera de servicio o funcionando limitadamente.

- Previo al inicio de la descarga, la celda #30 estaba fuera del circuito.
- Comenzado descarga a 200ah la celda #5, que necesitó ser eliminada del circuito debido a un cruce. Se elimina de circuto para reiniciar la prueba.
- Apenas 55 segundos después de reiniciar la descarga, el banco experimentó una caída abrupta de voltaje, lo cual resultó en la apertura de un circuito en el banco, impidiendo completar la descarga de 3 horas a 300 Amp/hora como estaba previsto.

Recomendación: **Basado en los resultados de la evaluación, se recomienda el reemplazo completo del banco de baterías. Adjunto a este informe se encuentra el reporte completo de la descarga del banco de baterías de línea de turbina (5P1400A).**
